# KÖZÉP-DUNÁNTÚLI VÍZÜGYI IGAZGATÓSÁG

Tárgy: Bodajk város hidrogeológiai problémáinak kezelése

Iktatószám: Szfvár-0548-0001/2012.

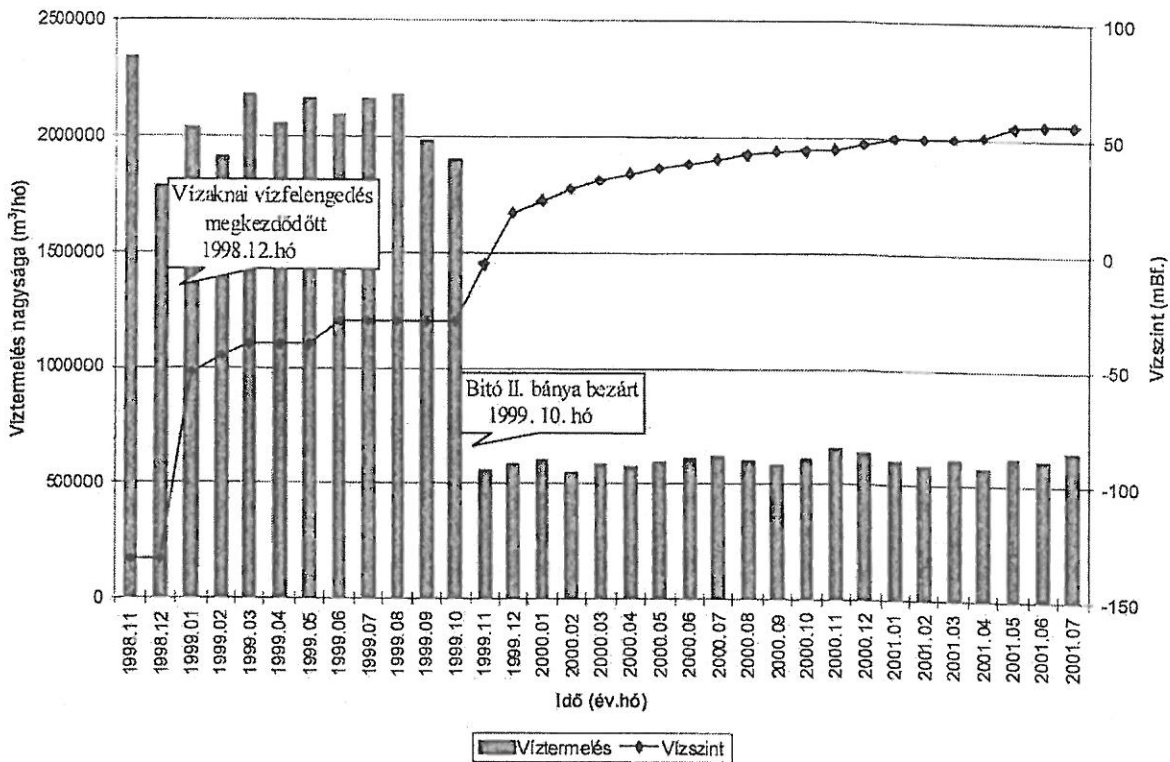
Kincsesbánya térségi vízfelengedés víztermelés-vízszint viszonyai

A kincsesbányai Rákhegy II. vízakna vízszint lent tartásos üzemmódban üzemelt 1998 decemberéig, így a kasztvíz szintje eddig az időpontig **-133 mBf-i** szinten helyezkedett el.

A kasztvízszint jelenleg a kincsesbányai depresszió középpontjában **113 mBf-i** szinten helyezkedik el, tehát 1999 óta **246 métert** emelkedett, ami Bodajk térségében **40-45 méteres** vízszintemelkedésben realizálódott.

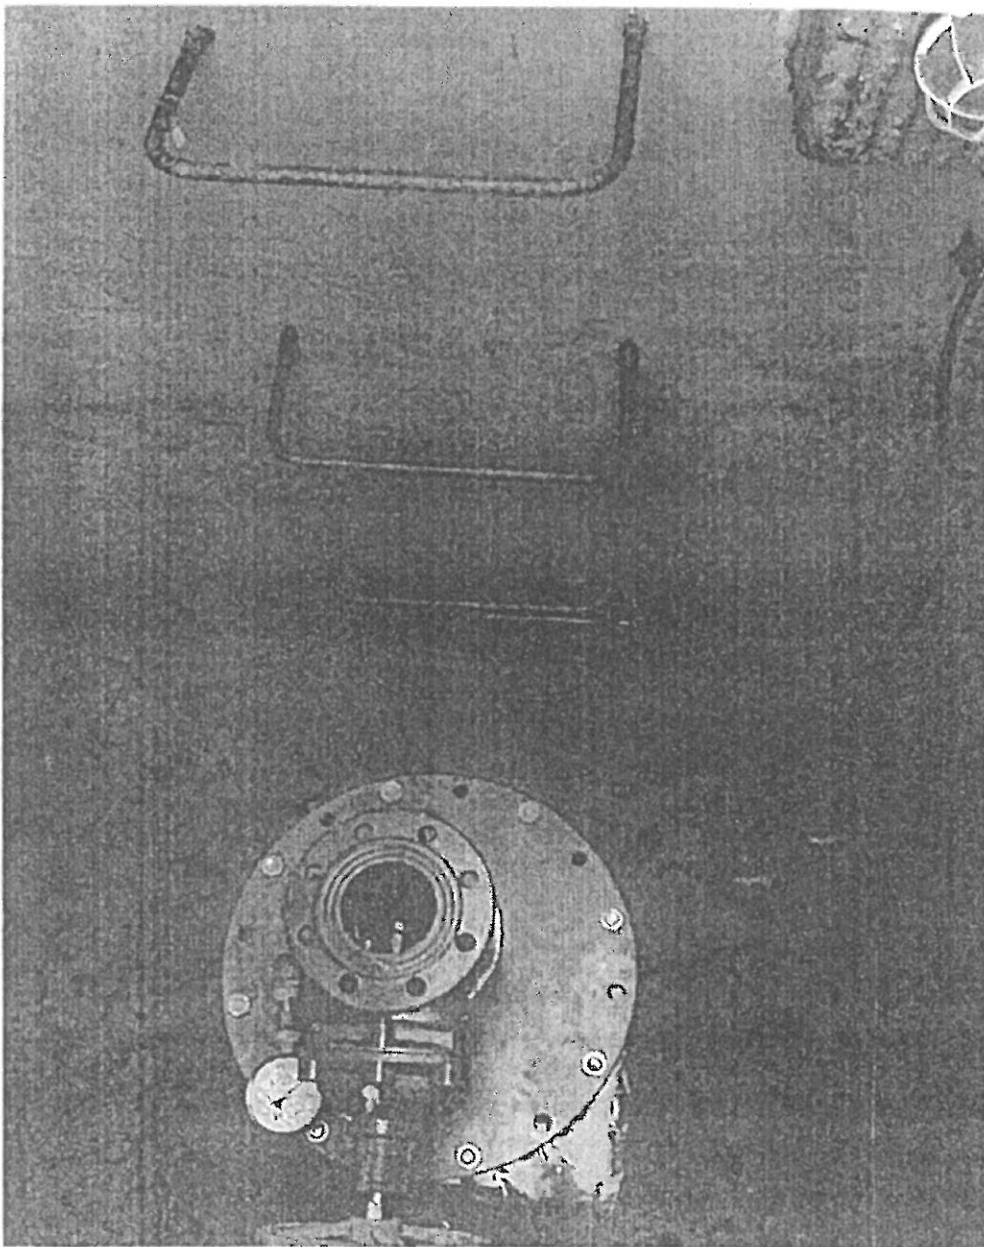
## 2. Vízmű kút környezete.

Az 1969-ben mélyített 146 méter talpmélységű vízmű III. számú kút (B-9. kataszteri számú) pozitív és jelenleg használaton kívül van. A kútfej lezárt, ennek ellenére az aknában víz található, ami vagy a kútfejen keresztül szivárog, vagy a cső mellett áramlik fel.

Az elvizesedés már a kúttól keletre lévő egy kicsit alacsonyabban fekvő területen mutatkozik.

A B-9. kataszteri számú kút lezárásáról (hatósági előírás) vagy vízének rendezett elvezetéséről gondoskodni kell (abban az esetben, ha a vízszintemelkedés a cső melletti feláramlással a terület elvizenyősödését eredményezi).

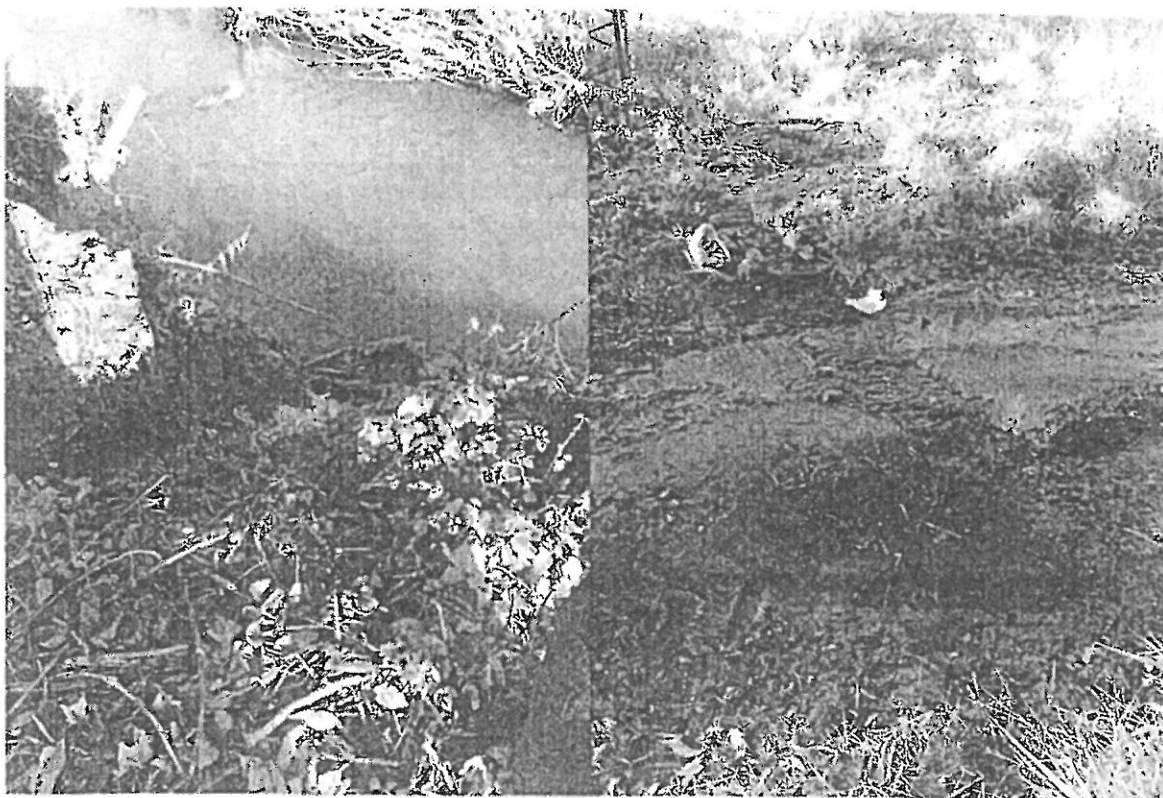
### 3. Nádastavi-forrás és környezete.

A régebben 10-20 m<sup>3</sup>/perc hozamú forrás csoport 1975-ben elapadt, de az elmúlt évekbe újra megszólalt, ahogy a karsztvíz szintje a 142 mBf-i szintet elérte.

A forrásfoglalást a nagy kiterjedésű ingoványos területen nem találtuk.

Az ingoványos, nagy kiterjedésű területről a karsztvíz átvágásokon keresztül, eróziót okozva folyik a malomárokba és a Mór-Bodajki vízfolyásba.

A régi forrásfoglalásokat meg kell keresni abban az esetben, ha fellelhetők és helyre kell állítani.

Abban az esetben, ha a forrásfoglalások már nincsenek meg, a forrásokat újra kell foglalni.

A malomárkot rendezni kell.

Mindkét esetben a forrásfoglalásoktól a vizet rendezetten kell elvezetni a malomárokba vagy a Mór-Bodajki vízfolyásba, így az eróziót meg lehet szüntetni.
